RAPPORT D'INTERVENTION

Objet : Rapport d'intervention sur station d'épuration

Nom de la station : **CREYSSE**

Du : 29/04/2019

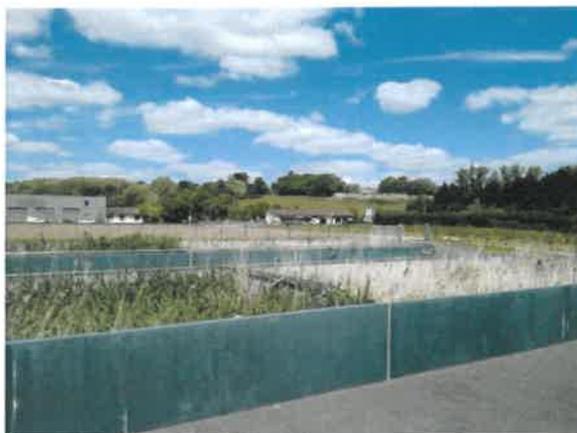
Lits de séchage plantés de roseaux

Lit de séchage plantés de roseaux
Colmatage	Non
Herbes	Non
Répartition	Satisfaisant
Etat des roseaux	verts pour ceux alimentés et secs pour les autres

Les roseaux non alimentés en boues étaient très secs en comparaison à ceux qui reçoivent des boues fraîches et sont verts.
